LAPORAN PEKERJAAN PEMANCAR AM RRI SURAKARTA  
TAHUN 2025

Laporan awal keadaan pemancar AM

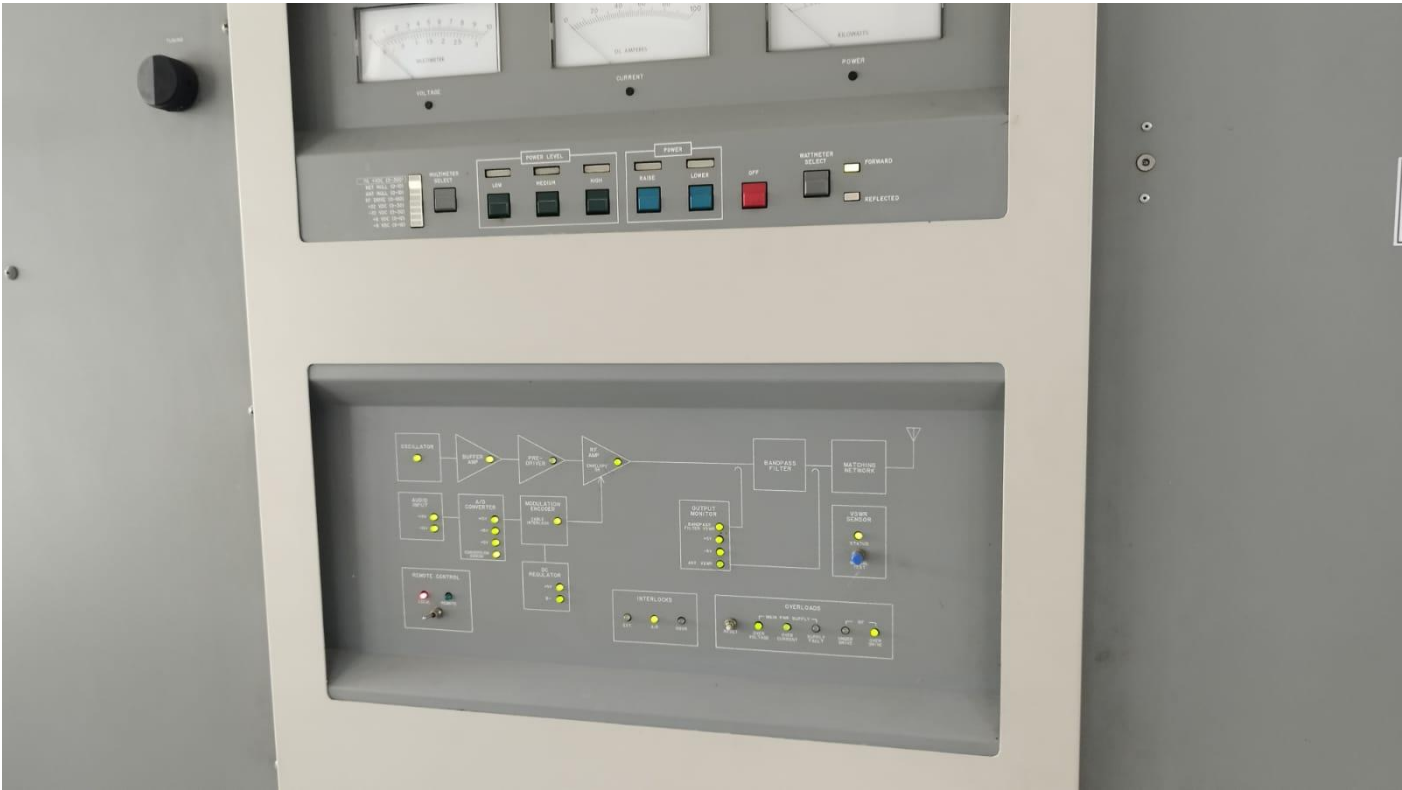
Diketahui lampu indikator pada external interlock, door interlock, Supply fault dan under driver tidak menyala.

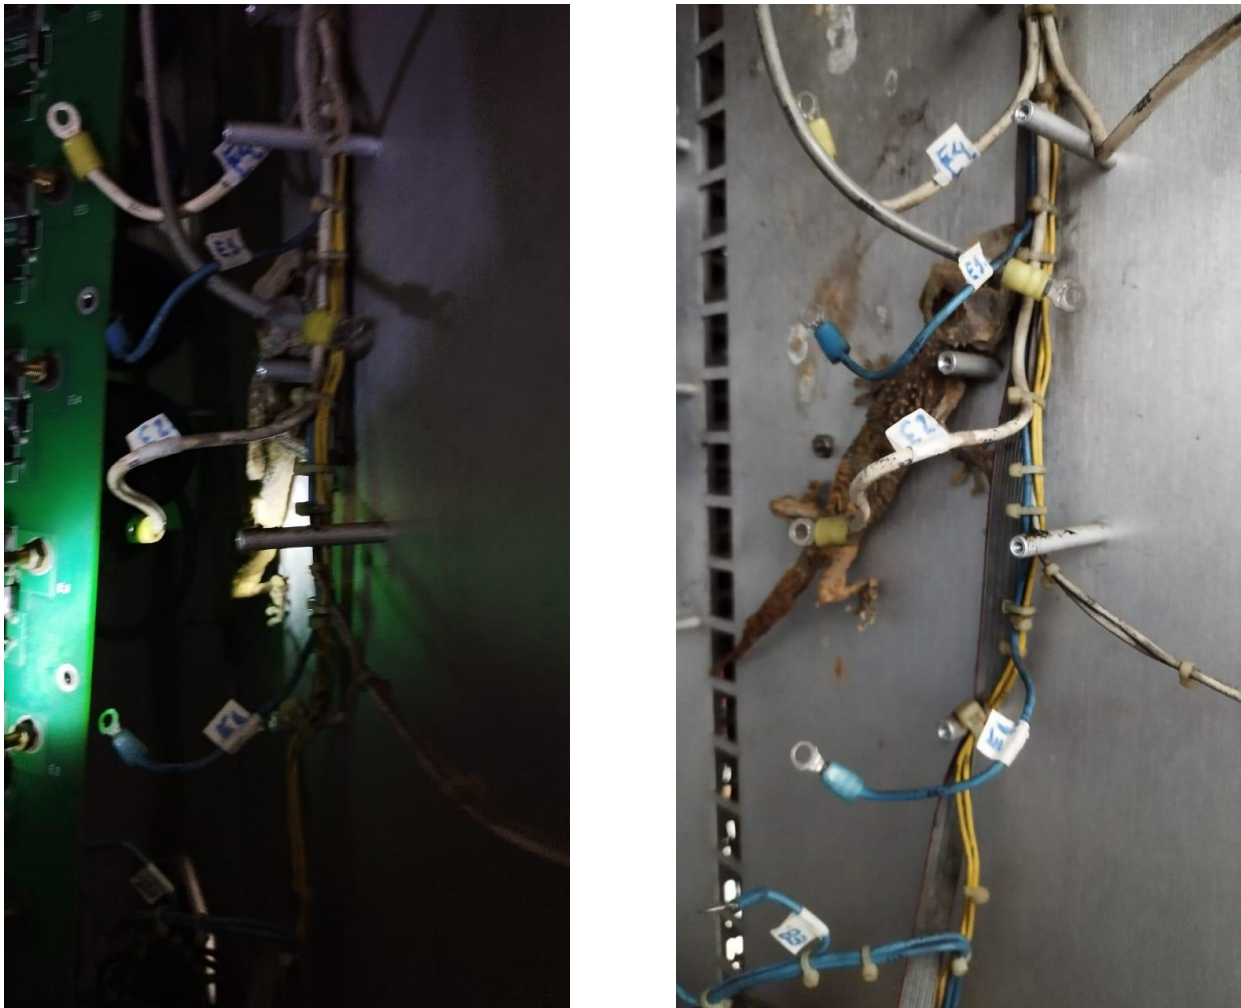
3. Ditemukan binatang mati di belakang FUSE BOARD, sudah dilakukan pembersihan dan pengukuran sehingga FUSE BOARD dalam kondisi baik.

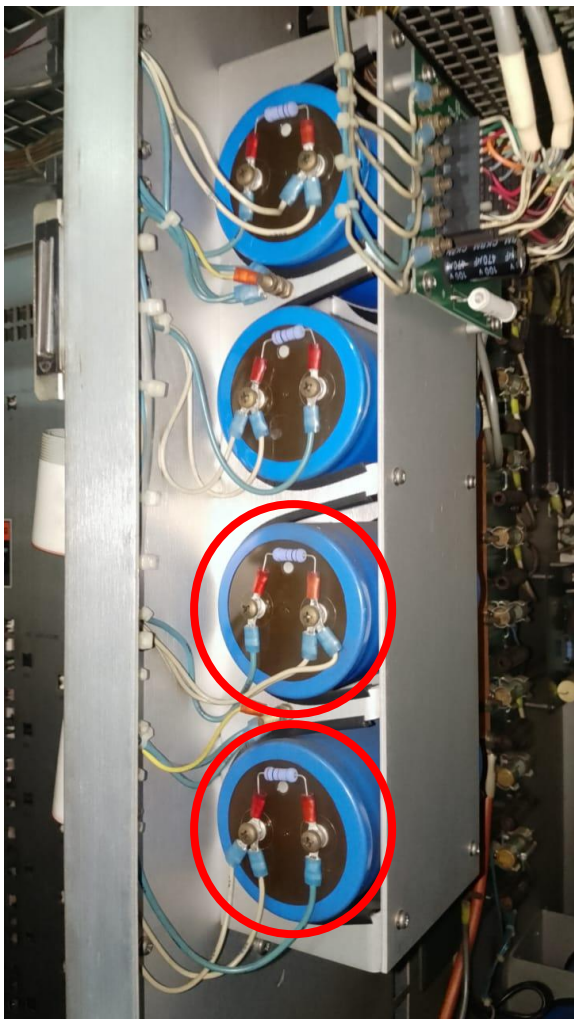
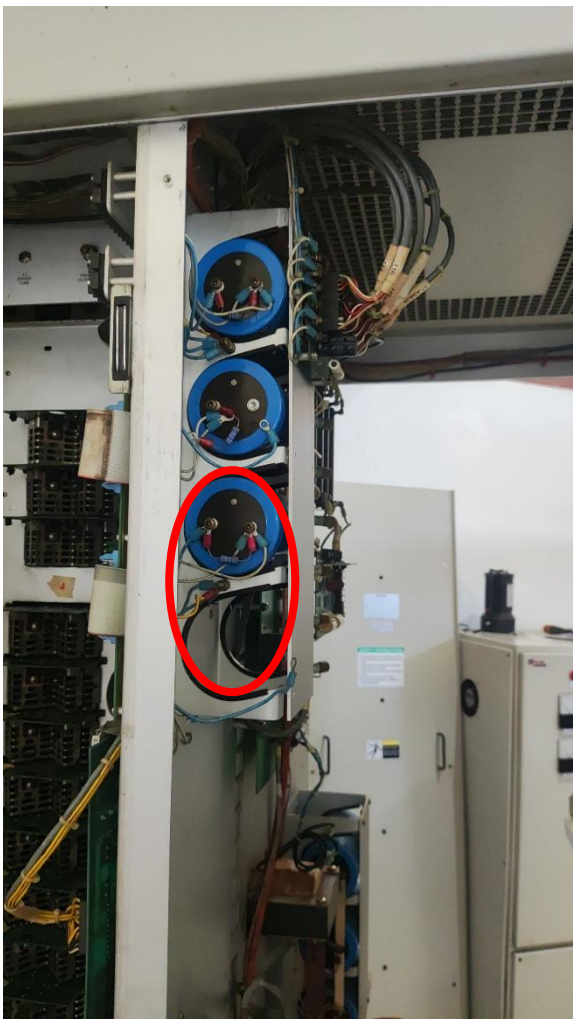
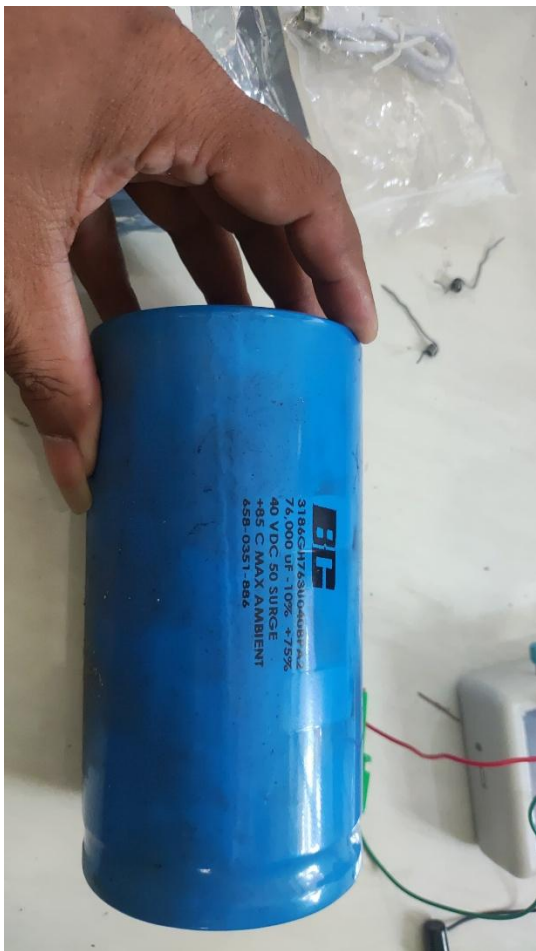
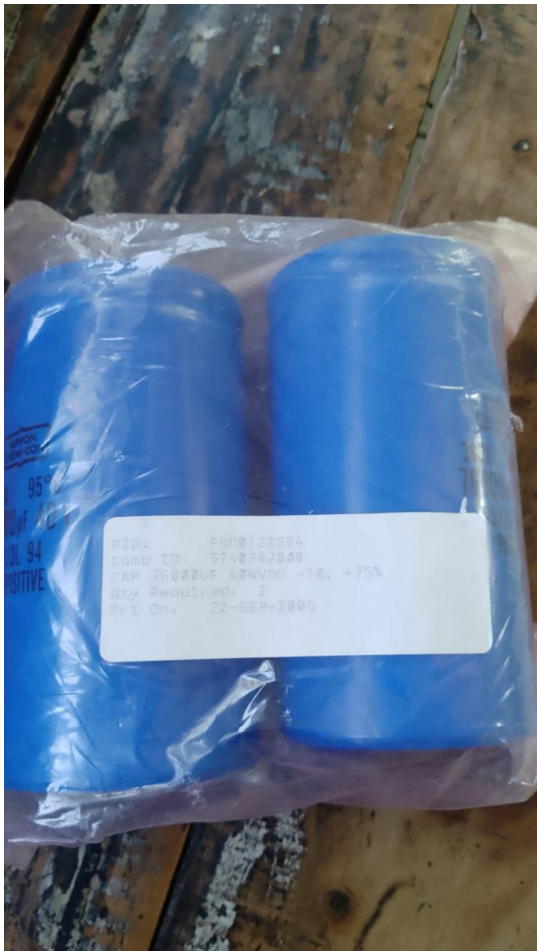
4. Dilakukan pengecekan kembali ditemukan 2 buah ELCO 76000  $\mu$ F 40 VDC dalam kondisi kembung dan sudah dilakukan penggantian.

Jadi masalah pada OVERLOAD SUPPLY FAULT sudah Kembali normal dan indicator lampu hijau.

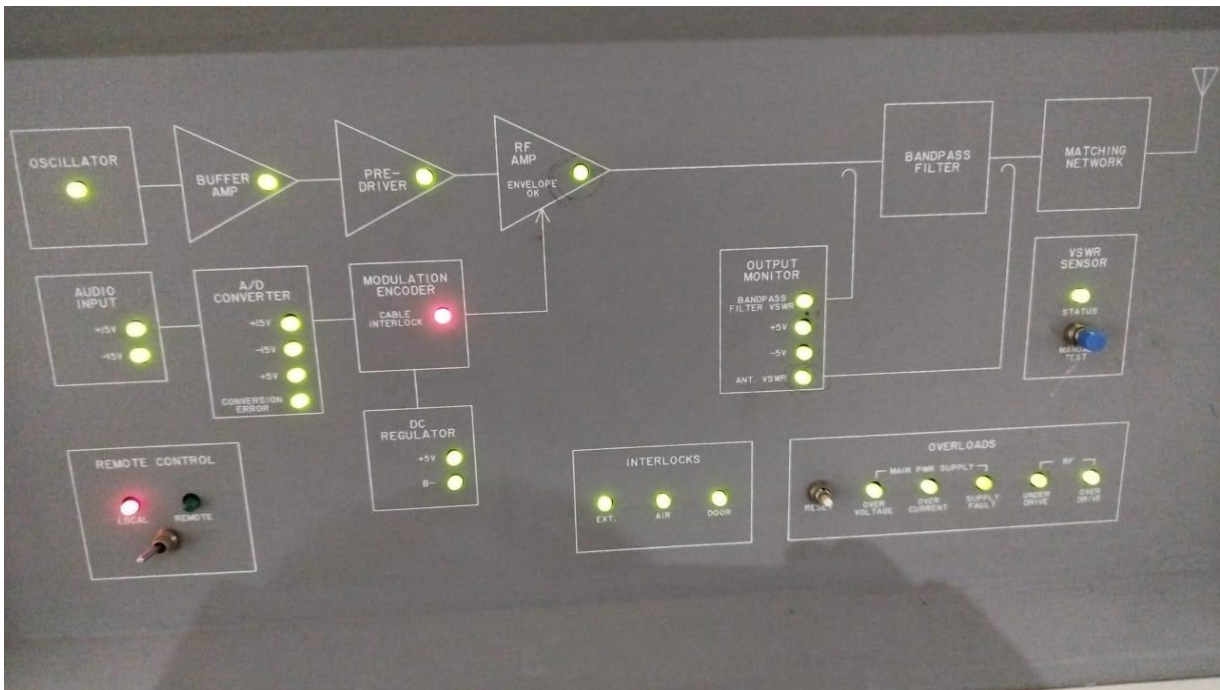
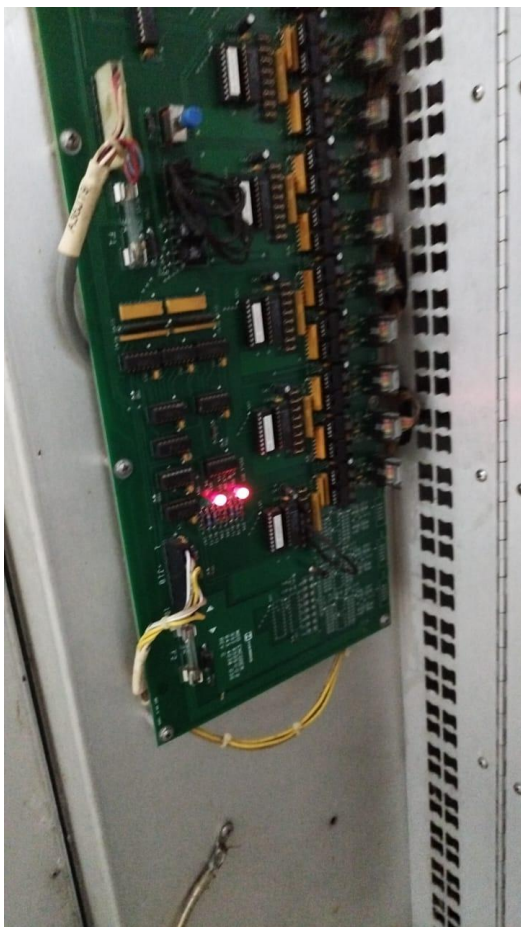
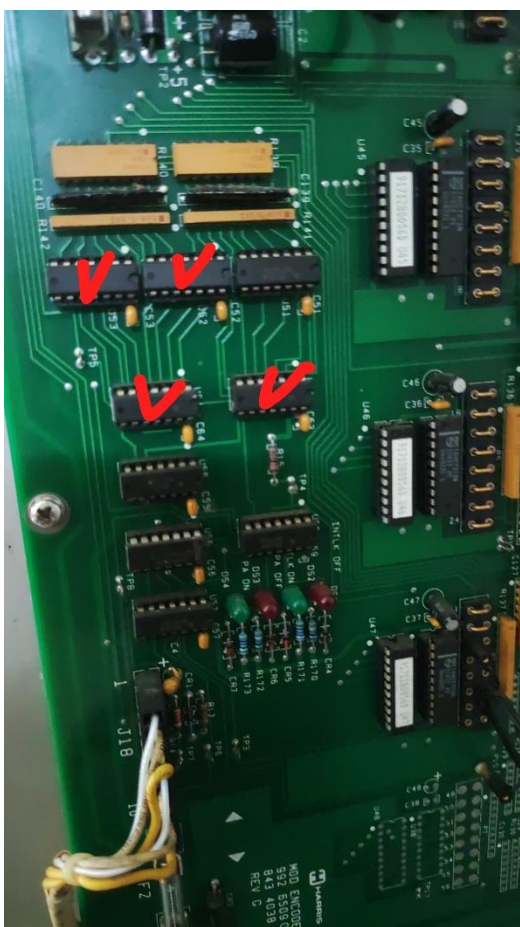
5. Terjadi permasalahan Kabel Interlock Modulation encoder menyala merah, sudah dilakukan pengecekan terjadi permasalahan pada Modulation Encoder Board lampu indicator pada interlock menyala merah.

Setelah di check melalui IC U63 U64 U52 U53 dan di ukur tegangan pada IC U63 dan U64 pada kaki 1-6, 11 dan 12, disalah satu kaki nya tidak keluar tegangan +5 VDC yang tersambung pada Interlock 7 pada J7 pada board tersebut terkoneksi pada RFPA modul di Board RFPA paling bawah sebelah kanan yang ternyata salah satu modul RFPA tidak terkoneksi dengan baik pada slot board RFPA. Setelah dilakukan koneksi ulang dengan memasukkan RFPA modul dan melakukan pengukuran pada test point di belakang board tersebut dengan hasil terkoneksi dengan baik.

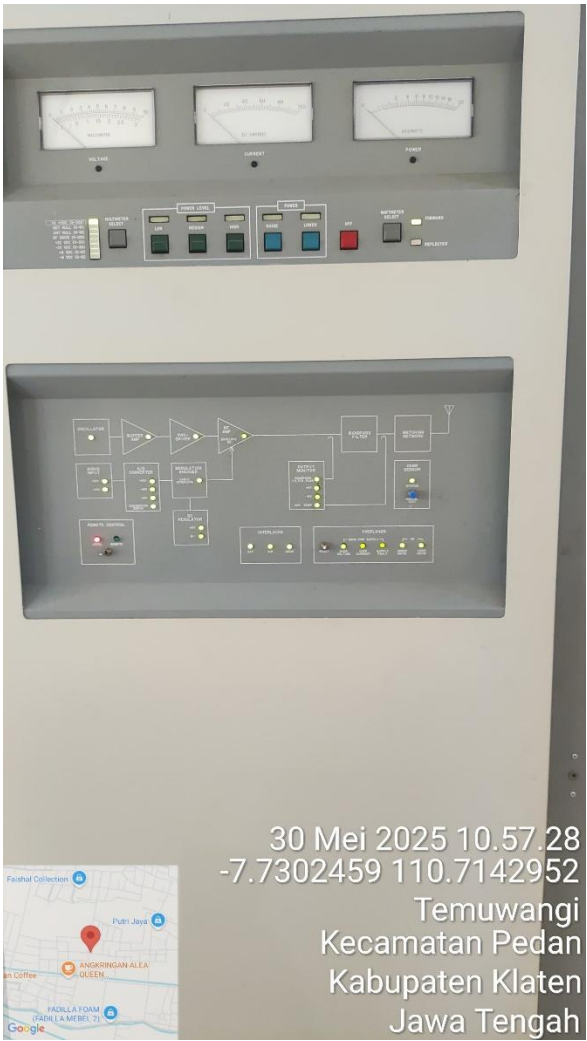
Jadi masalah Modulasi Encoder dan Cabel Interlocks sudah terpecahkan.

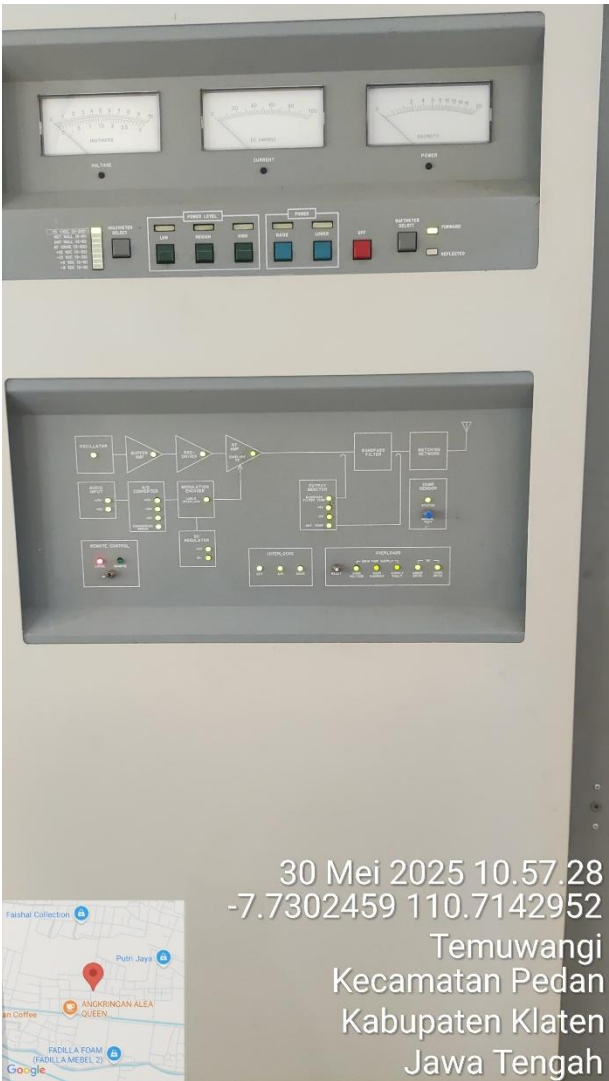
8. LED BOARD indikator menyala hijau semua.

Setelah dilakukan semua pengecekan dilakukan percobaan dengan LED BORAD indicator meyala hijau yang menandakan tidak ada permasalahan lagi pada system interlock maupun yang lain, akan tetapi setelah kami lakukan penyalan pemancar dengan menekan tombol LOW, pemancar AM langsung protec dengan K2 jatuh seketika dan lampu indikator UNDER DRIVE mati. Kemudian kita OFF dan dilakukan reset pada switch di overload pada LED BOARD depan, indicator under driver menyala Kembali.

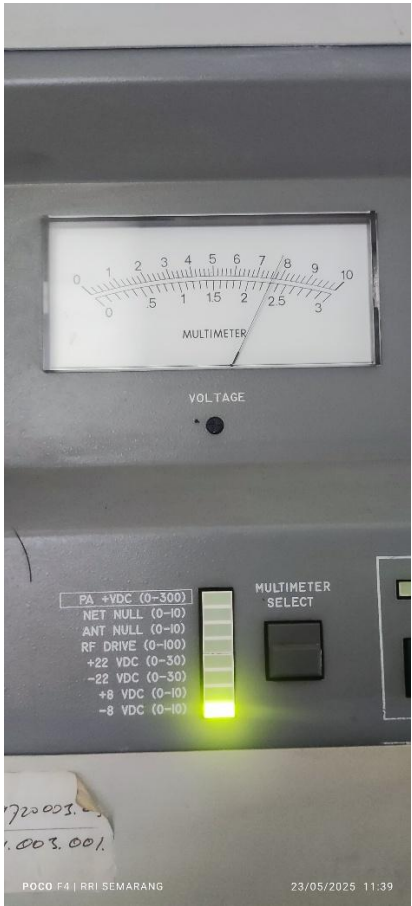
- a. Kondisi High Voltage dan Low Voltage berkerja dengan baik
- b. Ditemukan perbedaan pembacaan multimer pada -8 VDC yang menunjukkan -8,6 VDC sedangkan pembacaan multimeter di pemancar AM RRI Semarang pada -7,6 VDC.

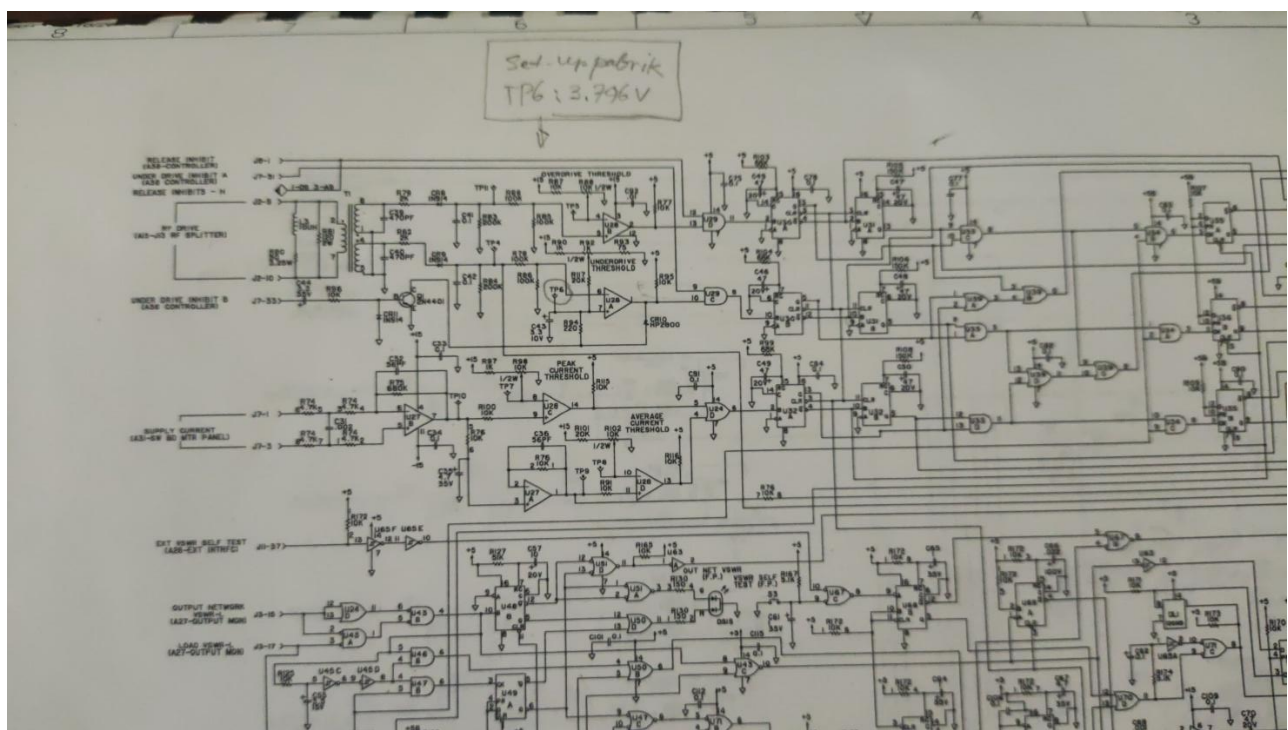
SCHEM. LED BOARD NO. 839-6208-111

- c. Ada perubahan tegangan pada TP6 dengan ukur pabrik 3,796 VDC yang terukur 3,2 VDC pada trimpot UNDERDRIVE THRESHOLD R92 dan pernah penggantian TRAFO T1 pada LED BOARD.

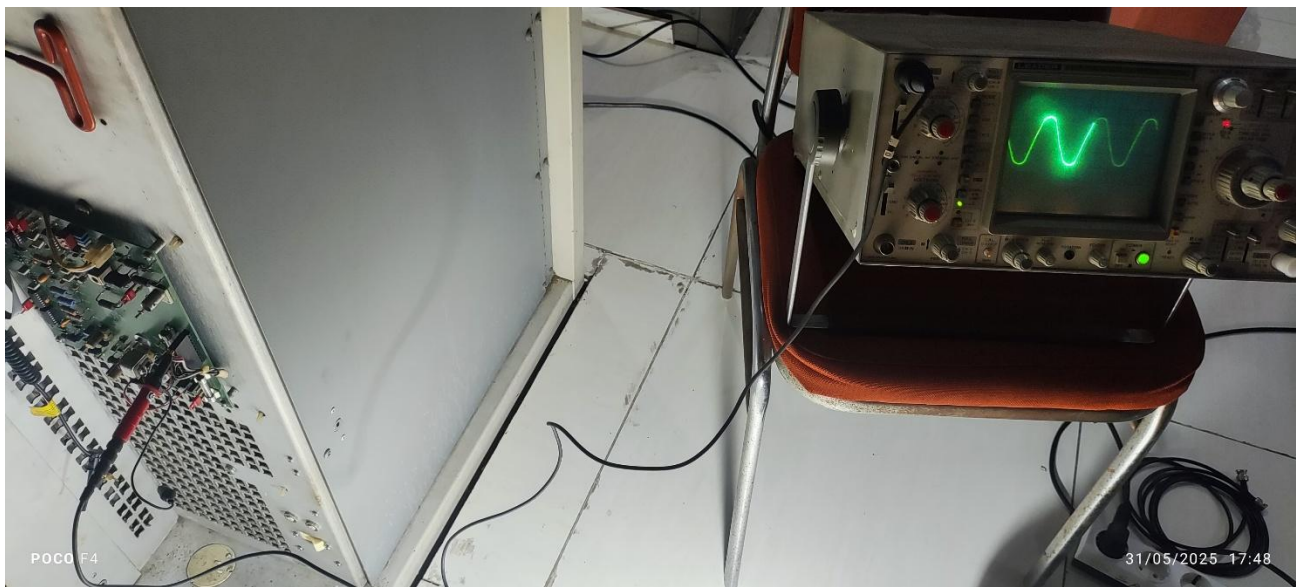
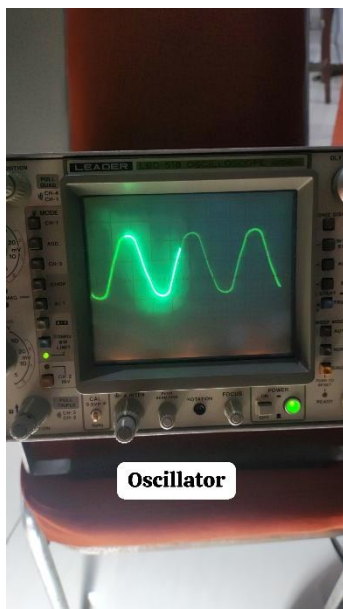
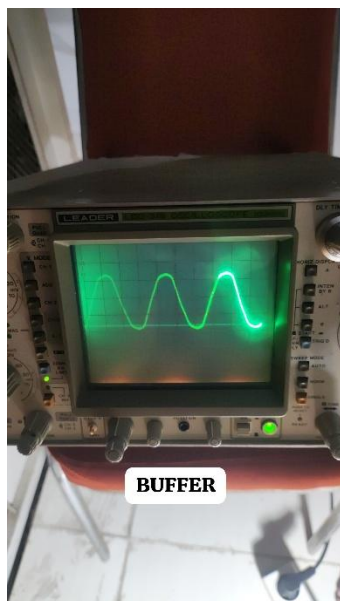
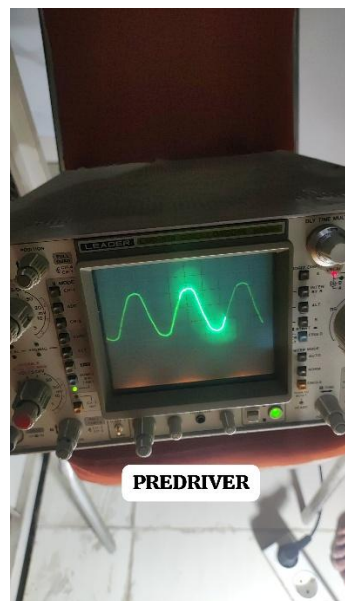
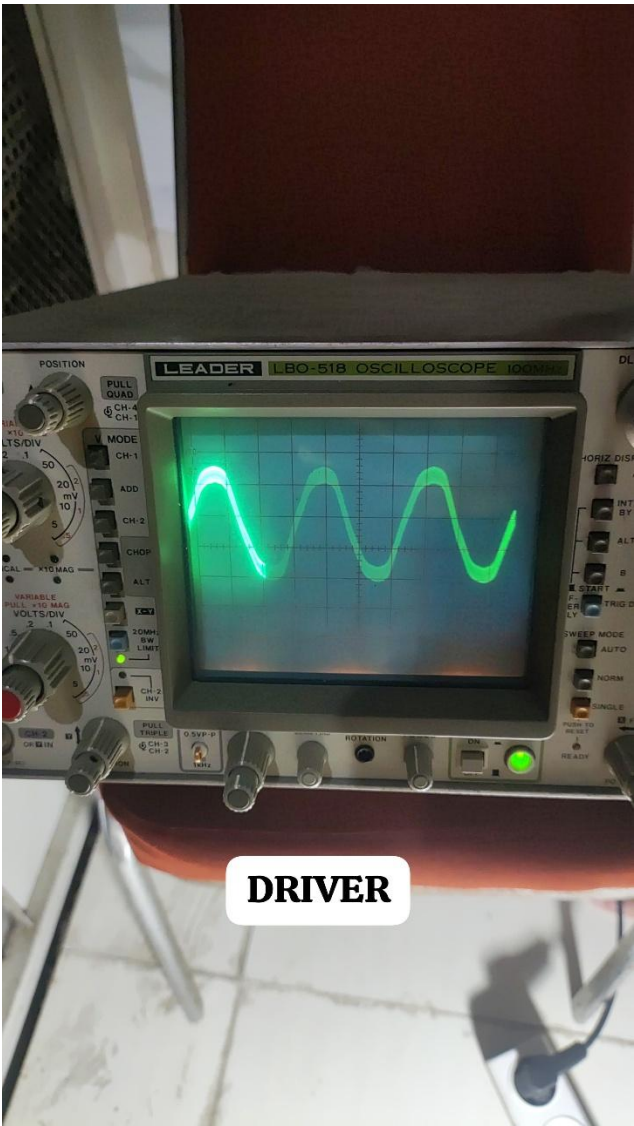
- d. Melakukan pengukuran input dengan oscilloscope di dapat pengukuran tidak ada 20 VPP
