LAPORAN PEKERJAAN PEMANCAR AM RRI SURAKARTA  
TAHUN 2025

Laporan awal keadaan pemancar AM

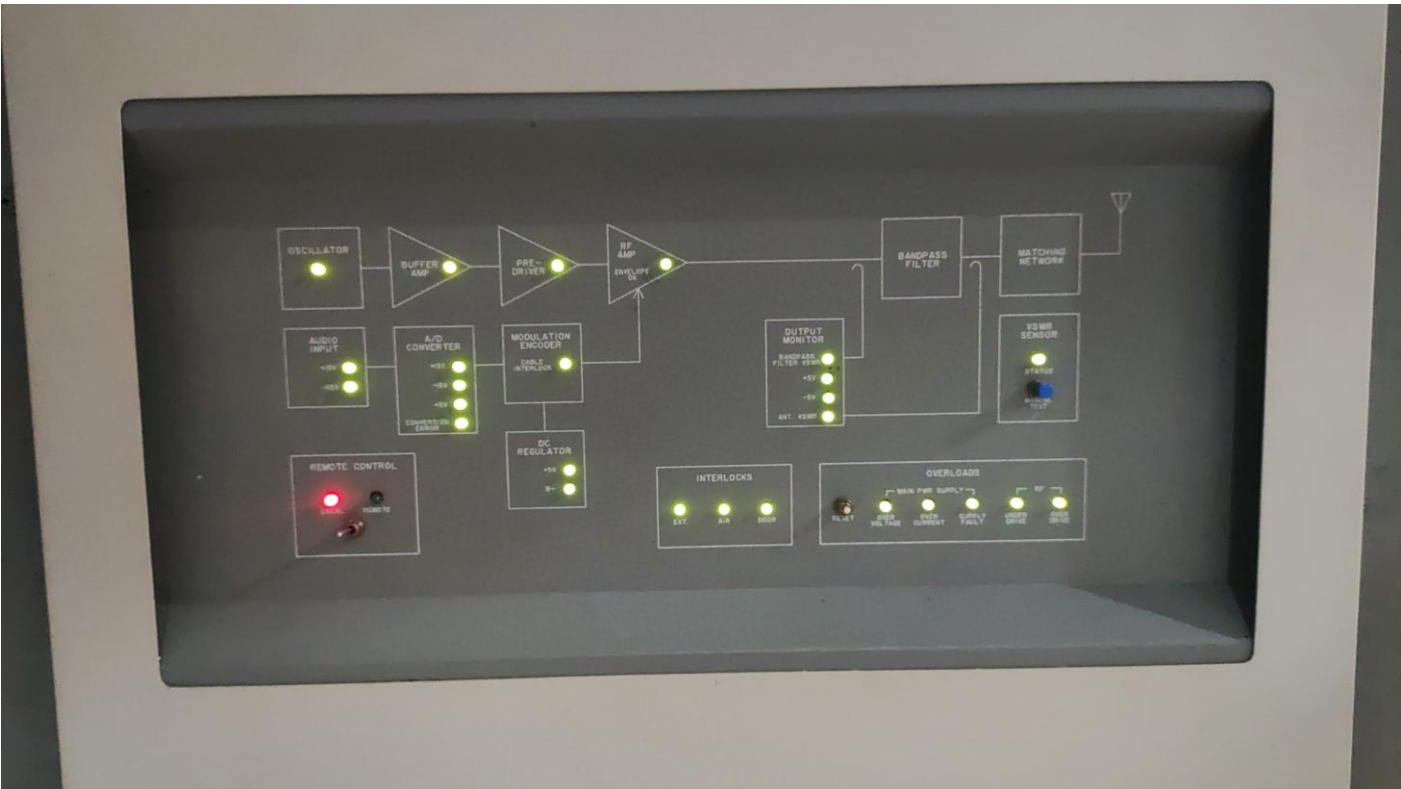
Demikian laporan perbaikan pemancar AM Harris DX-10 RRI Surakarta yang masih dalam kondisi UNDER DRIVE ketika di tekan LOW, untuk indikator sudah dalam kondisi normal.
